## BREVE RELEVAMIENTO DE INFRAESTRUCTURA Y REDES

**Ubicación:** Tercer piso del Hospital de Clínicas (Sector Auxiliares / Facultad de Enfermería)

**Motivo del relevamiento:** Verificación por reporte de falla en la conexión a internet y pérdida de red en los equipos informáticos del sector, bug 11697

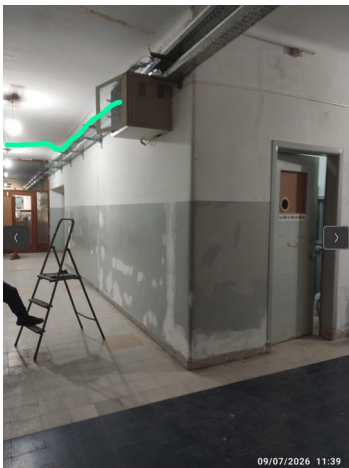
- **Imagen 2** : Muestra el rastro en la pared donde previamente se ubicaba la canalización o ductos del cableado de red. (en verde el recorrido que hacía el cable)

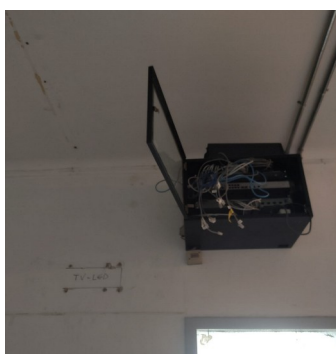
- **Imagen 3**: Se visualiza el rack donde está el equipo de cámaras, también desconectado.

Procedimos a etiquetar los Racks con señales de No Tocar Enfermería 07/2026, con la esperanza que no sigan o vuelvan a desconectar y cortar.

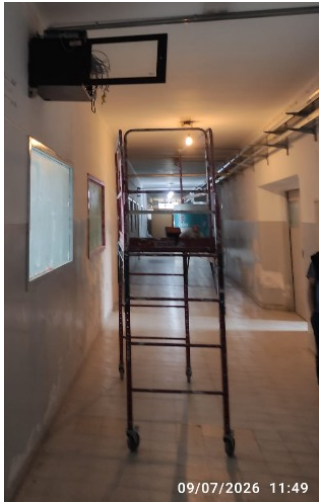
- **Imagen 4:** Mismo rack toma pasillo
